ASUNTO: SEGUIMIENTO A LA PETICION POR CONSTRUCCION DE BIEN INMUEBLE SOBRE ZONA DE ESPACIO PUBLICO, UBICADO EN LA QUE CONDUCE BUCARAMANGA PAMPLONA KILOMETRO 8+200.

Proceso: DIRECCIONAMIENTO Y PROYECCION MUNICIPAL		No. Consecutivo DADEP: 1215
Subproceso: Departamento Administrativo de la Defensoría del Espacio Público Código Subproceso: 1800		Nombre de la Serie /o- Subserie (TRD) CONCEPTOS TECNICOS
		Código de la Serie /o- Subserie (TRD) 1800-76,13

Asunto: Visita de Inspección Ocular al globo de vía ubicado en el Km 8+000 y km 8+200 de la vía que conduce de Bucaramanga a Pamplona.

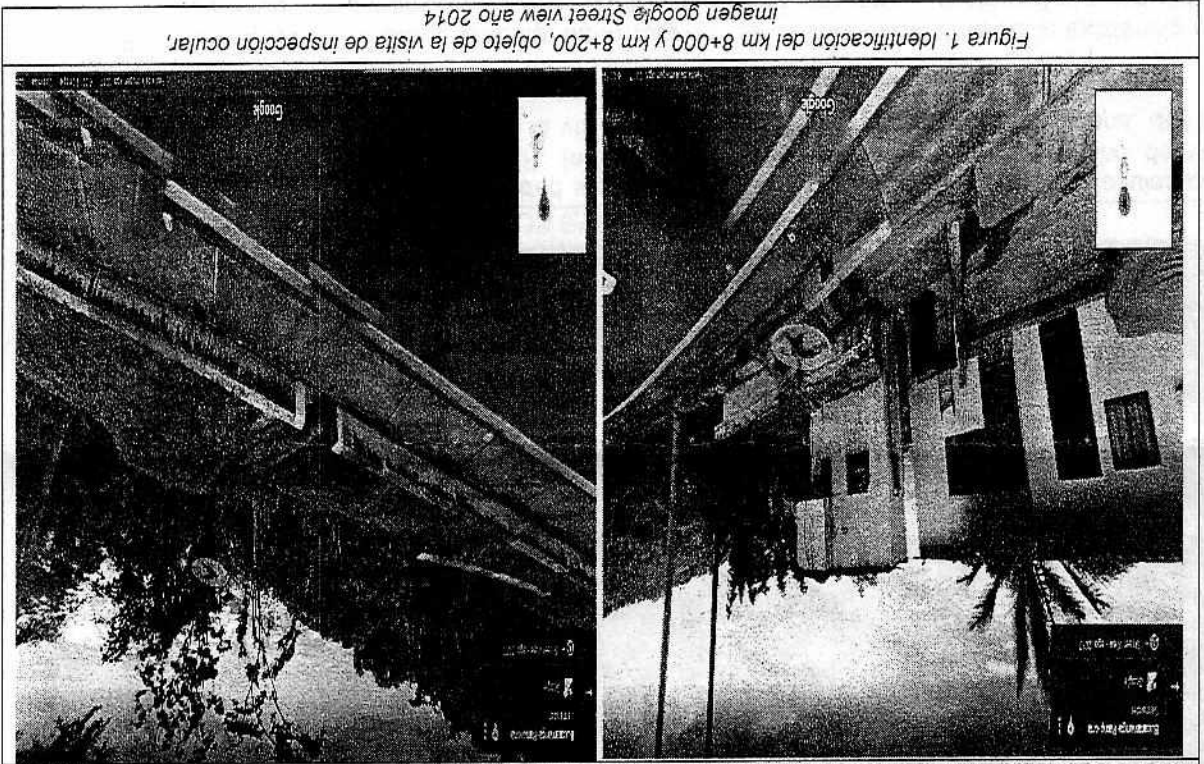
Figura 1. Identificación del km 8+000 y km 8+200, objeto de la visita de inspección ocular, imagen google Street View año 2014

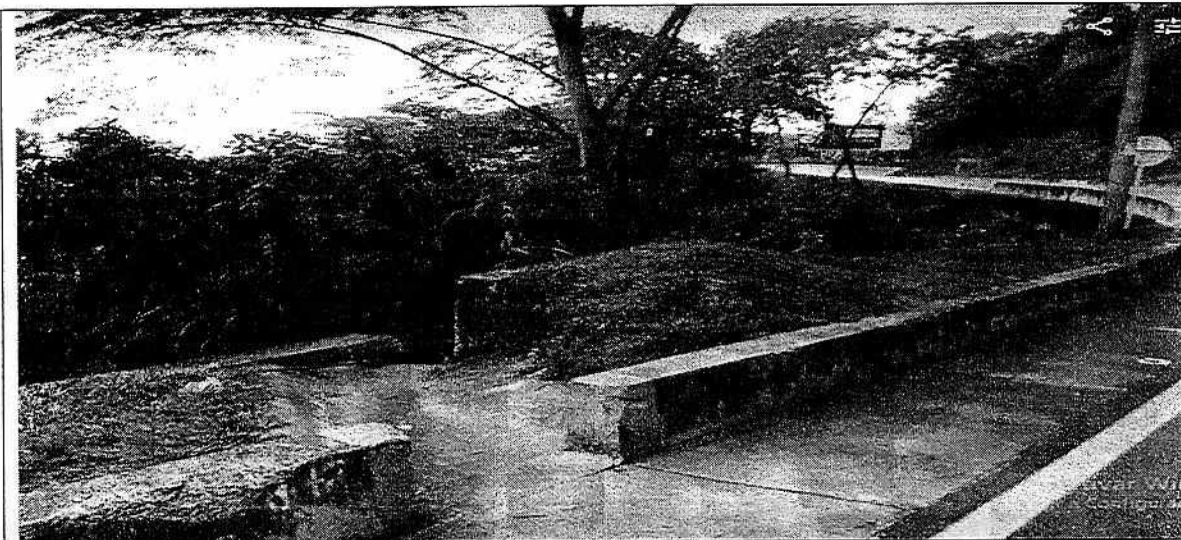
✓ En el km 8+200 de la ruta 66, no se evidencia ocupación o perturbación sobre la estructura de alcantarilla y canalización presente en el lugar tal como se evidencia en record fotográfico anexo.
 la faja de retiro obligatorio o área de reserva o de exclusión para esta vía que conforma la red vial nacional.

Figura 5. Estado actual del globo de vía Km 8+200, No se evidencia ocupación o perturbación sobre estructura de alcantarilla.

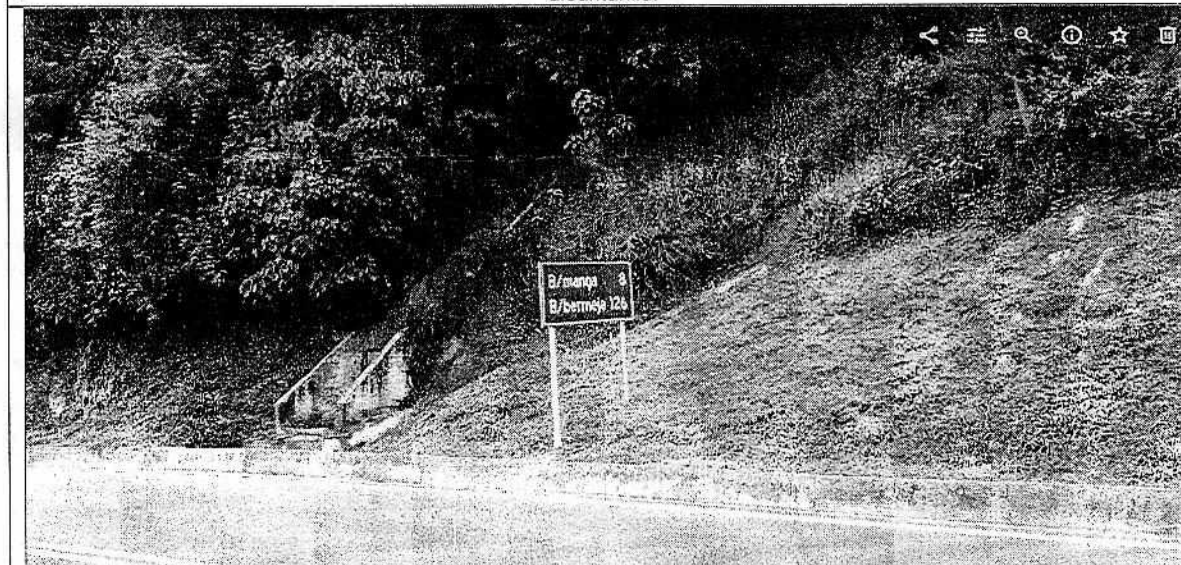
Figura 7. Estado actual del globo de vía Km 8+200, No se evidencia ocupación o perturbación sobre estructura de alcantarilla.

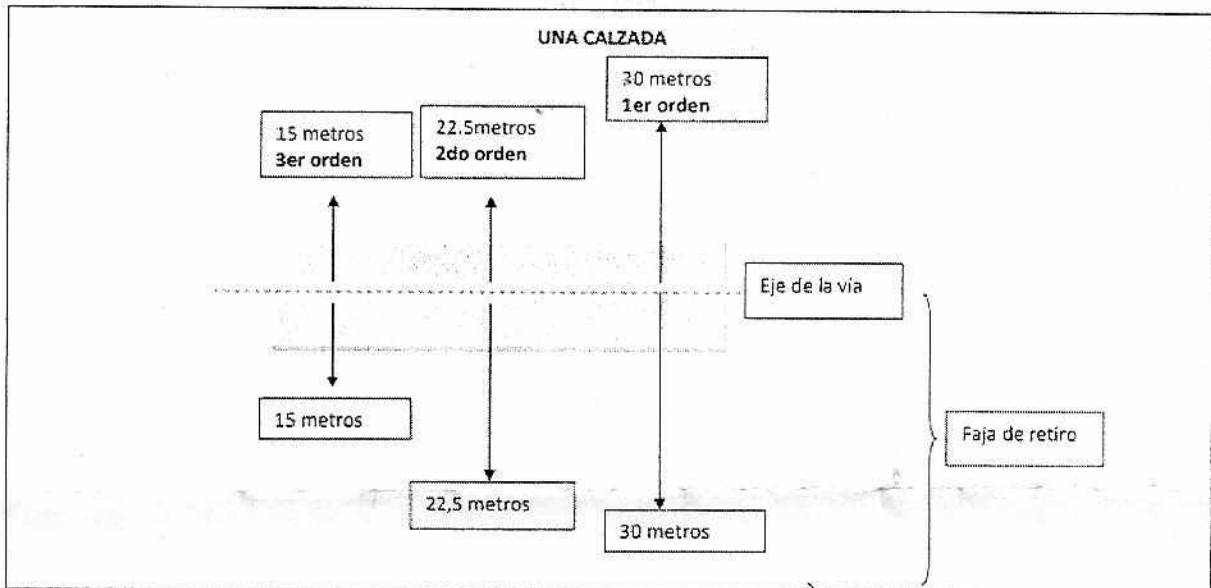
Artículo 2°. Zonas de reserva para carreteras de la red vial nacional. Establécense las siguientes fajas de retiro obligatorio o área de reserva o de exclusión para las carreteras que forman parte de la red vial nacional: 1. Carreteras de primer orden sesenta (60) metros, 2. Carreteras de segundo orden cuarenta y cinco (45) metros, 3. Carreteras de tercer orden treinta (30) metros.

Anexo 1. Faja de retiro de acuerdo ley 1228 de 2008

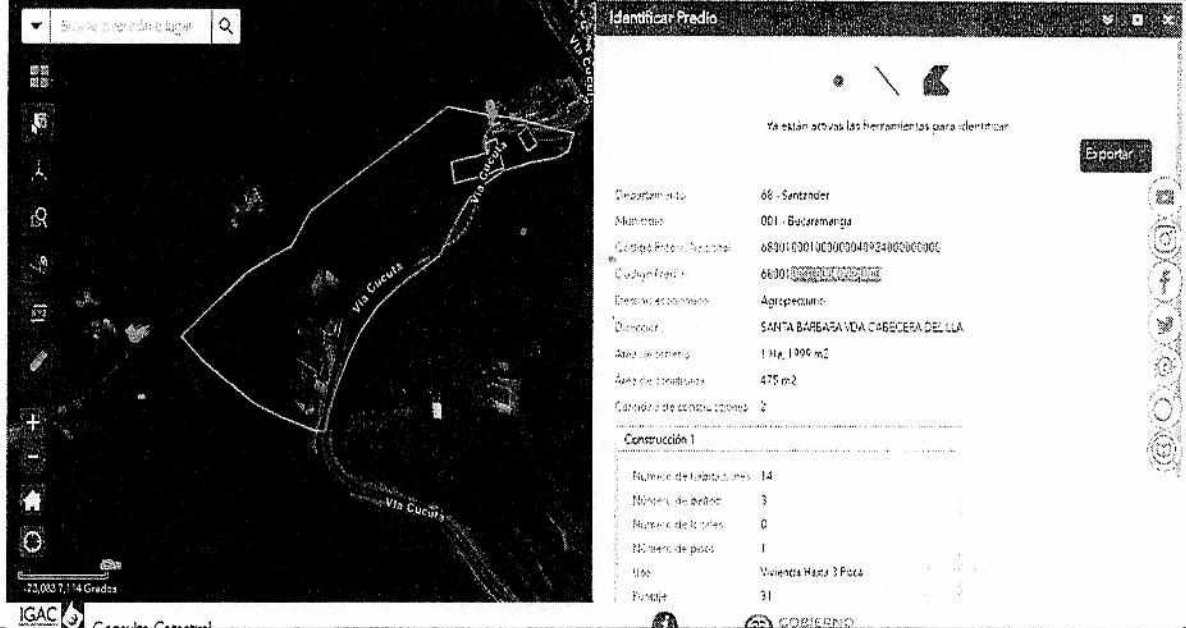
Departamento	06 - Santander
Municipio	001 - Bucaramanga
Código Predio (Parcela)	0890103010030004092400200000
Código Predio	083010000000000000000000
Destino (uso)	Agricultivo
Denominación	SANTA BARBARA VDA CABECERA DEL LLA
Área (promedio)	1 Ha, 1996 m ²
Área de construcciones	475 m ²
Cantidad de construcciones	2

Anexo 2. Localización e Identificación del km 8+000 objeto de inspección, fuente Geo-portal del IGAC
<https://geoportal.igac.gov.co/es/contenido/consulta-catastral>
